## Προταθέντα μέτρα αποκατάστασης του φέροντος οργανισμού πυρόπληκτου κτηριακού συγκροτήματος

**Ηλίας Παπαδόπουλος**

**Ιωάννης Τέγος**

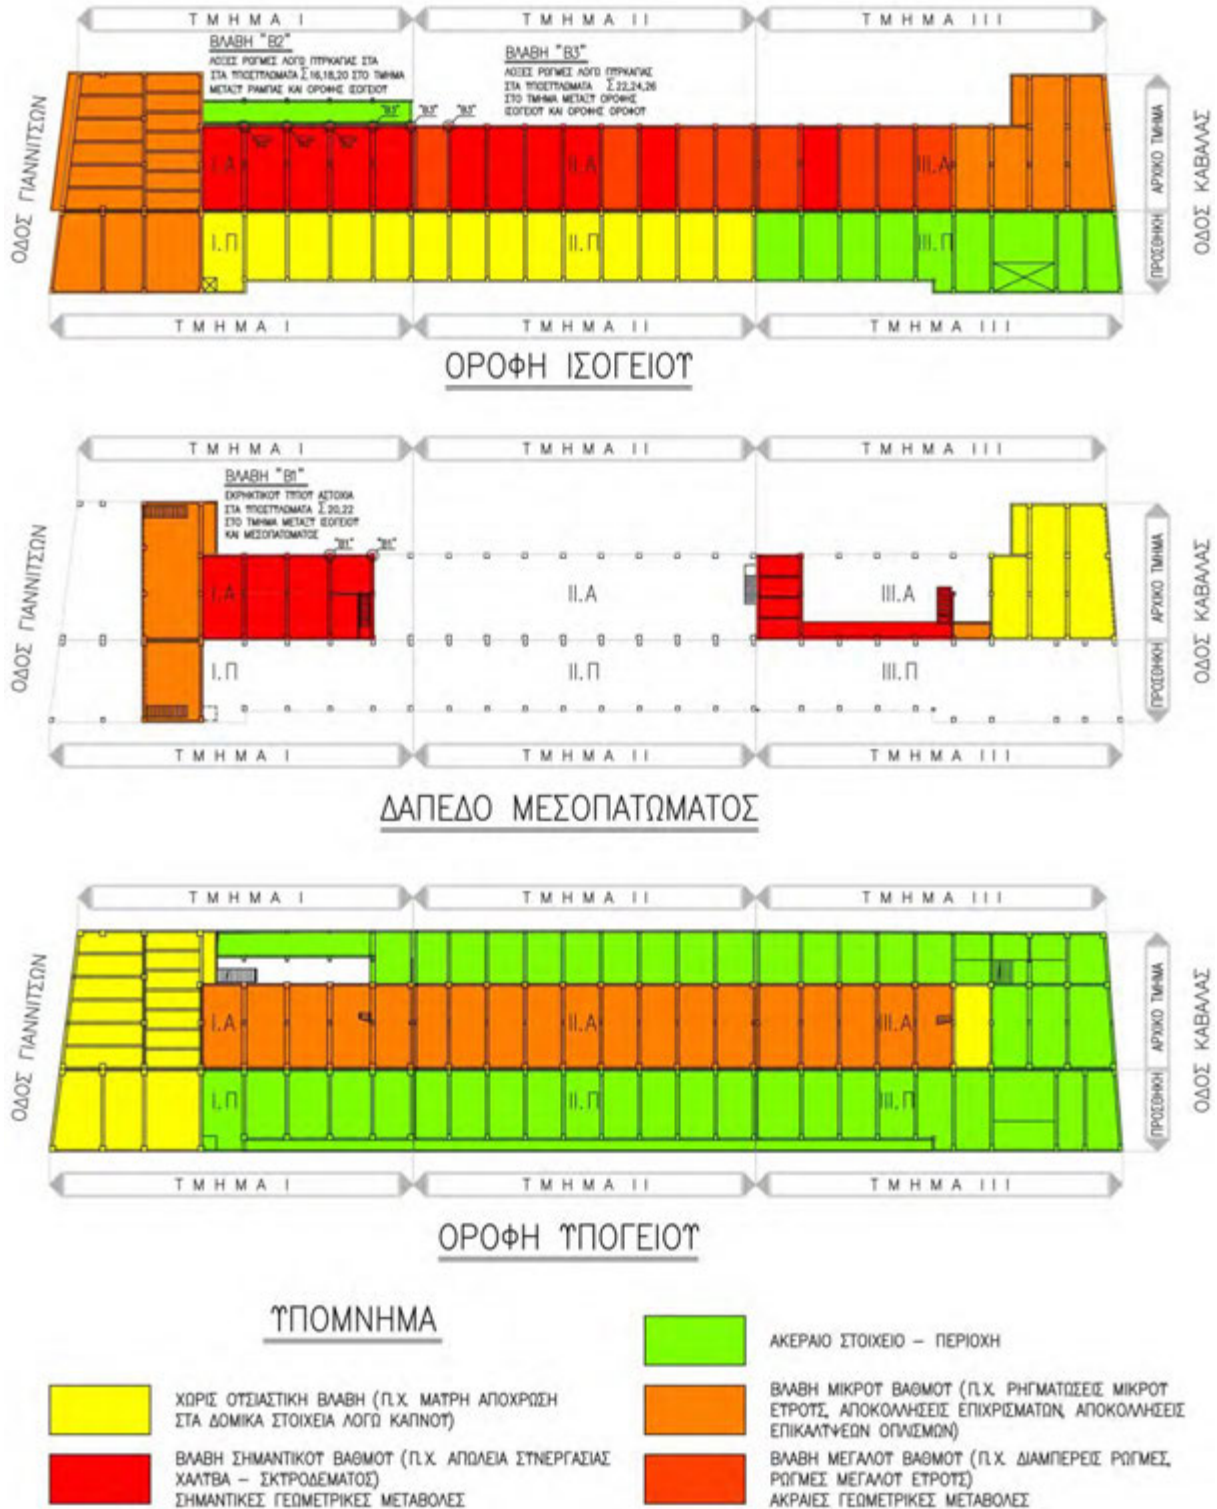
Σχ. 2 Κατανομή βλαβών στο φέροντα οργανισμό

Διενεργήθηκε λεπτομερής απογραφή των βλαβών που προέκυψαν από την πυρκαγιά στον Φέροντα Οργανισμό (Φ.Ο.) του Συγκροτήματος, καθώς και στον Οργανισμό Πλήρωσης. Στα σχέδια τριών κατόψεων (Σχ. 2) χαρακτηρίζονται με κατάλληλα χρώματα βάσει της κρισιμότητας των βλαβών, οι περιοχές του Συγκροτήματος που επλήγησαν άλλες πολύ, άλλες λίγο από τις υψηλές θερμοκρασίες. Τα σχέδια αφορούν το Ισόγειο (οροφή), τα Μεσοπατώματα και το Υπόγειο (οροφή). Με χρώμα κόκκινο εμφανίζονται οι περιοχές με ανήκεστο βλάβη, με χρώμα πορτοκαλί οι περιοχές με μικρότερες μεν βλάβες ως προς τις προηγούμενες, αλλά που χρήζουν αποκατάστασης, με κίτρινο οι περιοχές που χρήζουν ηπιότερης αποκατάστασης και, τέλος, με πράσινο οι περιοχές, οι οποίες έμειναν αλώβητες.

Το λεόντειο μερίδιο στις βλάβες έχει το Ισόγειο του Αρχικού Τμήματος και ειδικότερα η πλάκα της οροφής του καθώς και τμήματα των πλακών των μεσοπατωμάτων (τμήμα Ι και ΙΙ Αρχικού). Κατόπιν έρχονται η πλάκα πατώματος του Ισογείου (Οροφής Υπογείου) στο τμήμα ΙΙ και σε μέρος των τμημάτων Ι και ΙΙΙ του Αρχικού, καθώς και τμήμα του προς την οδό Γιαννιτσών Μεσοπατώματος.

Ήπιες βλάβες εμφανίζονται σε τμήματα της οροφής Υπογείου προς την οδό Γιαννιτσών (Αρχικό και Προσθήκη), σε τμήμα του προς την οδό Καβάλας Μεσοπατώματος και στις πλάκες οροφής Ισογείου του Τμήματος ΙΙ και μέρους του Τμήματος Ι της Προσθήκης του Συγκροτήματος. Επίσης, αλώβητες θεωρούνται στην παρούσα οι πλάκες της οροφής Ισογείου του Τμήματος ΙΙΙ της Προσθήκης, το σύνολο της πλάκας οροφής του Ορόφου καθώς και η Θεμελίωση.

Για τις περιοχές που χρωματίζονται με κόκκινο χρώμα οι μεν πλάκες προτείνεται να ανακατασκευασθούν λόγω των εντόνων παραμορφώσεων και των μεγάλων απωλειών στη φέρουσα ικανότητα αυτών, οι οποίες δεν είναι ούτε τεχνικώς εφικτόν να ενισχυθούν, αλλά και

- (ii) Για τις περιοχές που χρωματίζονται με πορτοκαλί χρώμα, αλλά και τις πλάκες οροφής του υπογείου που ευρίσκονται κάτω από τις κόκκινες του ισόγειου η αποκατάσταση επιδιώκεται δια της ενισχύσεως του κάτω πέλματος της οικείας πλάκας ή δοκού. Ως ποσοστόν απώλειας της αντοχής σε αυτές τις περιοχές θεωρείται ρεαλιστικόν το 1/3, ήτοι τα 33%, της συνολικής

- (iii) Για τις περιοχές που χρωματίζονται με κίτρινο απαιτούνται ηπιότερες προβλέψεις, καθώς εις αυτές θεωρείται ότι η απώλεια έφθασε στο 20% της συνολικής φέρουσας ικανότητας του οικείου φατνώματος. Η παραδοχή αυτή συνεπάγεται ενίσχυση στο άνοιγμα  $100 \cdot (1/24 + 1/40) \cdot 24 = 160\%$  ήτοι προσάυξηση της εφελκυστικής ικανότητας του κάτω πέλματος κατά 60%. Βασική παραδοχή των ανωτέρω αποτελεί, η σχετική μήκυνση των FRPs δεν επιτρέπεται να υπερβεί την τιμή 0,001 στην κατάσταση λειτουργίας, διότι σε αντίθετη περίπτωση οι υπάρχοντες οπλισμοί θα υπερβούν την επιτρεπόμενη για την κατάσταση τάση των και η συνακόλουθη ευρεία ρηγμάτωση θα καταστρέψει τα επικολλούμενα FRPs. Η περίπτωση αυτή αφορά πλην των χαρακτηρισθεισών ως κίτρινων πλακών οροφής Ισογείου και Μεσοπατωμάτων και τις πλάκες οροφής Υπογείου, οι οποίες ευρίσκονται κάτωθεν των υπερκειμένων πλακών πορτοκαλί χρώματος.

Τέλος, οι πλάκες πρασίνου χρώματος δεν έχουν πρόβλημα απωλειών και ως εκ τούτου δεν χρήζουν αποκατάστασης. Ομοίως και οι πλάκες της οροφής του Ορόφου, καθώς και η θεμελίωση.

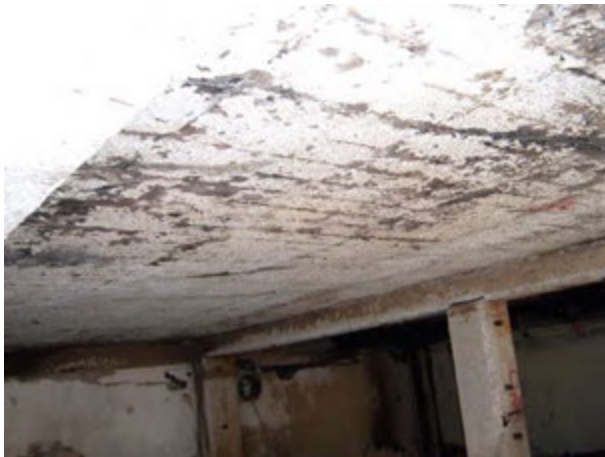
Εικ. 2α Τμήμα Ι.Α - Μεσοπάτωμα

γ) Χαρακτηριστικές και έντονες παραμένουσες παραμορφώσεις σε πλάκες, δοκούς και υποστυλώματα (Εικ. 2).

Η τρίτη αφορά εσωτερικούς στύλους στις “κόκκινες” περιοχές των Μεσοπατωμάτων (Εικ. 2α).

- (iii) Τέλος, για τους εσωτερικούς στύλους των “κόκκινων” περιοχών των μεσοπατωμάτων προτείνονται “κλειστοί” λεπτοί μανδύες πάχους 35 mm.

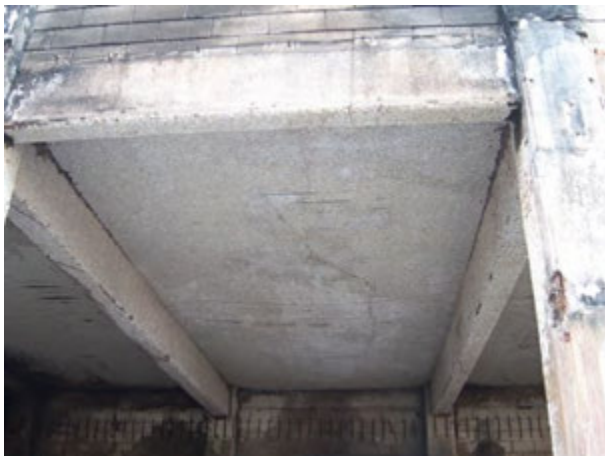
Εικ. 2γ Τμήμα ΙΙΙ.Α

Ειδικότερα, στην περιοχή του Τμήματος ΙΙ.Α (Εικ. 2γ) μετρήθηκαν στις πλάκες εγκάρσιες παραμορφώσεις πλακών +10 cm και -20 cm (ανύψωση). Η δεύτερη πιθανόν να προήλθε από την απότομη ψύξη του κάτω πέλματος κατά την κατάσβεση της πυρκαγιάς. Επίσης στην ίδια περιοχή παρατηρήθηκαν και έντονες οριζόντιες παραμορφώσεις στα ζυγώματα των πλαισίων της οροφής του Ισογείου.

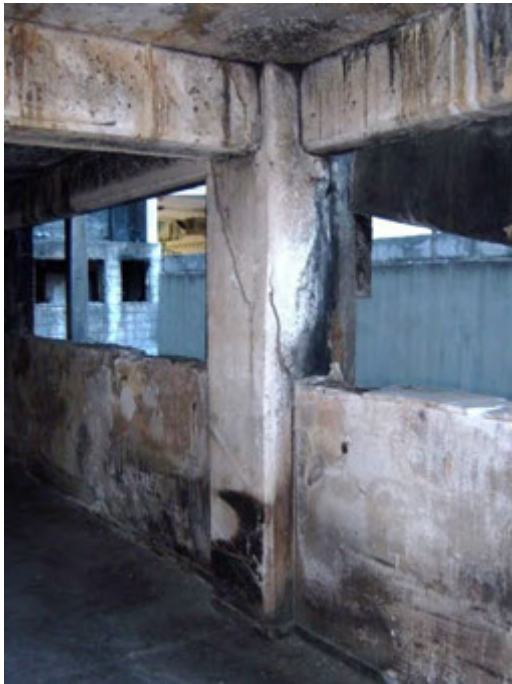
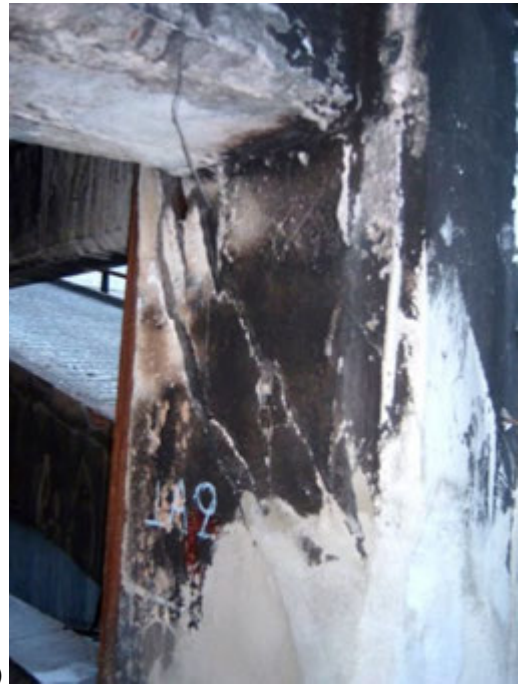
Εικ. 3 Θερμικό “λάκτισμα” στύλων α) Σ20, β) Σ22 στο τμήμα μεταξύ ισογείου και μεσοπατώματος

δ) Εκρηκτικού τύπου αστοχία δύσκαμπτων στύλων εξ αιτίας θερμικού “λακτίσματος” προερχομένου από έντονη διαστολή υπερκείμενης πλάκας – δίσκου (Εικ. 3).

Η πρώτη αναφέρεται, πλην μιας περιπτώσεως, στο Τμήμα Ι και αφορά: (i) Στους δύο στύλους που έχουν υποστεί εκρηκτικού τύπου αστοχία (Εικ. 3). (ii) Στους τρεις στύλους που εμφανίζουν λοξές,

- (i) Η βαρέως τύπου επέμβαση που αφορά τους δύο στύλους που έχουν υποστεί εκρηκτικού τύπου διατμητική αστοχία με αποτέλεσμα να έχουν απολέσει ολοσχερώς αμφοτέρως, την καμπτική και τη διατμητική τους φέρουσα ικανότητα, καθώς και τους άλλους πέντε που εμφανίζουν εμφανή λοξή ρηγμάτωση. Στην περίπτωση αυτή ενδείκνυται η κατασκευή ολοκληρωμένου συμβατικού μανδύα μεταξύ των πλακών οροφής Ισογείου και οροφής Υπογείου, αφού προηγηθεί η αφαίρεση τυχόν χαλαρών και ασβεστοποιημένων τμημάτων της διατομής των στύλων και το “γέμισμα” των ρωγμών με κονίαμμα μεγάλης ρευστότητας και υψηλής επιτελεστικότητας. Πάχος μανδύα

100 mm κατ' ελάχιστον και οπλισμοί 20Φ16 διαμήκεις και Φ8/100 από διπλές αλληλοεπικαλυπτόμενες φουρκέτες εναλλασσόμενης κατά το ύψος διεύθυνσης. Αγκύρωση “αναμονών” Φ18 στο εξέχον τμήμα της διατομής του στύλου 60 x 60 του υπογείου και κατάλληλη αγκύρωση των συνεχιζομένων προς τα πάνω οπλισμών στη στάθμη οροφής Ισογείου. Ο μανδύας για λόγους συμβιβασμού των κριτηρίων ασφάλειας και οικονομίας δεν συνεχίζεται στο Υπόγειο. Ωστόσο για τους τρεις εκ των επτά στύλων που αστόχησαν ο μανδύας πρέπει να επεκταθεί και στον Όροφο. Υλικά: Σκυρόδεμα C25/30 με μέγιστο κόκκο αδρανών 16 mm (γαρμπιλομεπτόν) και χάλυβας B500C.

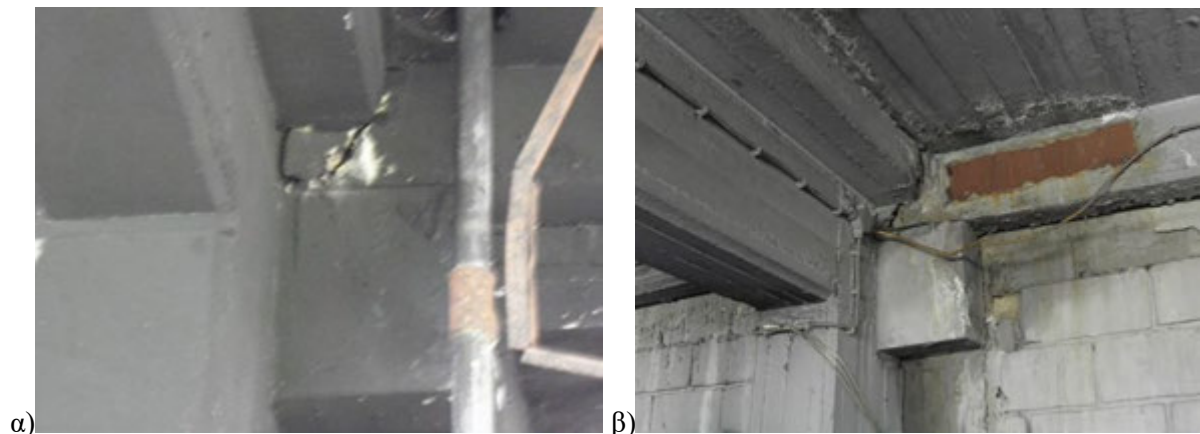
Εικ. 4 Συντριβή άκρου δοκού εδραζόμενης σε “φορούσια” α) Ισόγειο Τμ. Π.Π, β) Όροφος Τμ. Π.Π

Οι πλάκες των ορόφων ως δομικά μέλη εξυπηρετούν απλώς τη μεταβίβαση φορτίων στις δοκούς, είτε βαρύτητας, είτε καταναγκασμού και σεισμού, όταν αυτές λειτουργούν ως δίσκοι. Ως εκ τούτου τυχόν πρόσκαιρη αφαίρεσή των, στην περίπτωση που επιβάλλεται η ανακατασκευή των, τούτο δε δημιουργεί πρόβλημα ευστάθειας των πλαισίων του χωρικού συστήματος. Συνεπώς αποτελούν οιονεί τον μη κρίσιμο κρίκο στην αλυσίδα παραλαβής και μεταβιβάσεως φορτίων από την ανωδομή στη θεμελίωση και στο έδαφος. Αλλά δεν συμβαίνει το ίδιο με τις δοκούς και τους στύλους, τους δύο επόμενους κρίκους της νοητής αλυσίδας. Διότι τυχόν εκτομή μιάς δοκού ή ενός στύλου προκαλεί δυσεπίλυτα και δαπανηρώς αντιμετωπιζόμενα κατασκευαστικά προβλήματα. Συνεπώς για τις δοκούς δεν είναι δυνατόν να υπάρξει η περίπτωση (i) της αναφερθείσης εις την περίπτωση των πλακών εκτομής και αντικατάστασης, ως τρόπος αντιμετώπισης των ισχυρώς προσβληθεισών περιπτώσεων. Ωστόσο, ισχύουν οι δύο άλλες προαναφερθείσες (ii) και (iii) περιπτώσεις ταξινόμησης των πλακών, οι οποίες προσαρμόζονται καταλλήλως για τις αντίστοιχες περιπτώσεις και θέσεις, που έχουν εντοπισθεί. Επειδή κατόπιν των ανωτέρω επισημάνσεων, γεννάται το πρόβλημα της αντιμετώπισης στην ίδια περιοχή της εδράσεως των ανηκουσών στην κατηγορία (i) ανακατασκευαστέων πλακών, αυτό είναι δυνατόν να αντιμετωπισθεί μέσω της διεύρυνσης του πλάτους των ισχυρώς προσβληθεισών δοκών. Ειδική περίπτωση αποτελεί η συντριβή των άκρων δύο δοκών εδραζόμενων σε “φορούσια” στύλων στη θέση των αρμών (Εικ. 4), όπου η αστοχία τους οφείλεται στην υπερδιαστολή των εκατέρωθεν πλακών και στην εκ τούτου ανεπάρκεια του εύρους του για άλλους λόγους προβλεφθέντος από τη Μελέτη εύρους αρμού.

Παρά τα ληφθέντα μέτρα συνεργασίας μεταξύ συμπληρωματικής και τραθείσας διατομής κρίνεται αναγκαία η έδραση των δύο διαπλατύνσεων της διατομής σε αξιόπιστη διεύρυνση της διατομής του στύλου, γεγονός που συνεπάγεται την πρόβλεψη είδους μανδύα για τον αποδέκτη των φορτίων της δοκού στύλο (Σχ. 4).
